## Syväkeräysastioiden tyhjennystyön valvonta

### 1. Taustaa valvonnalle

### 3. Valvonnassa todetut asiat

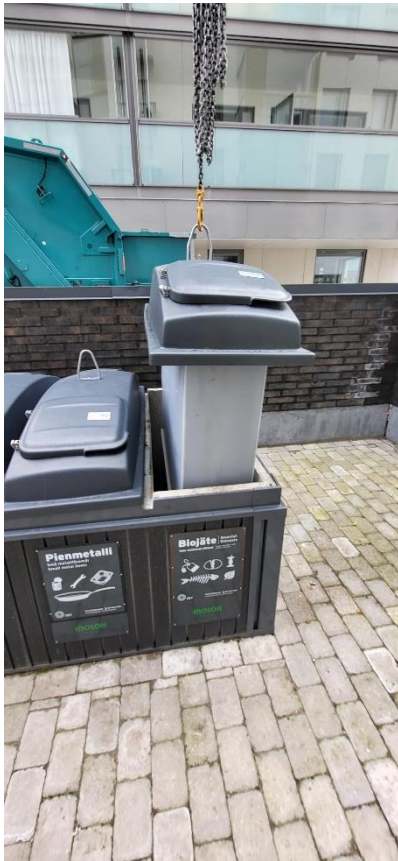
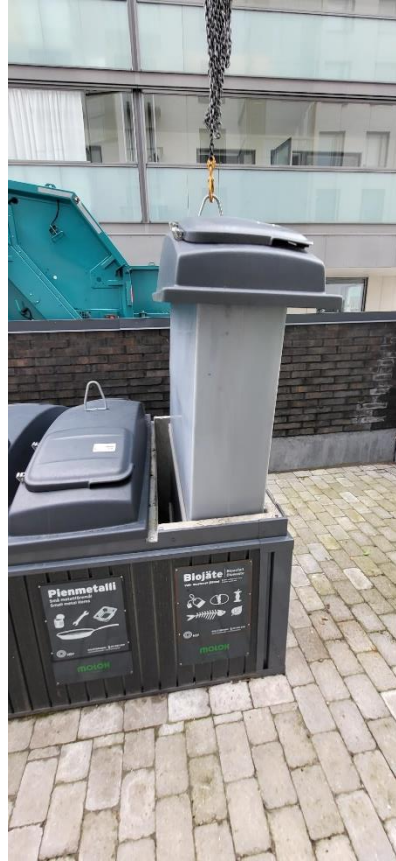
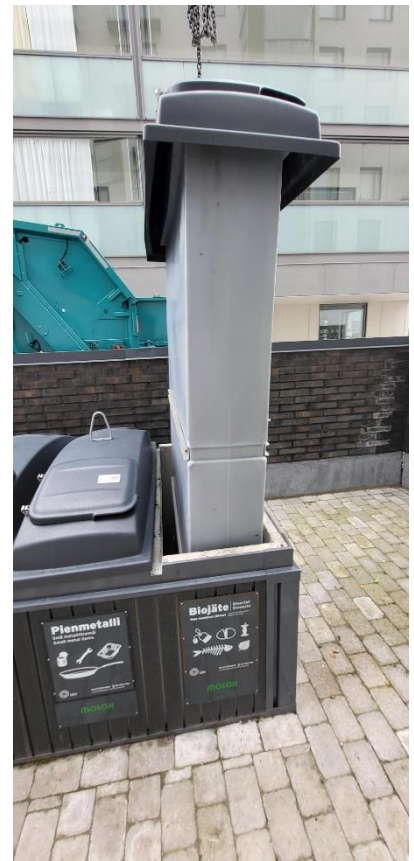
Alla kuvakooste nostotapahtumasta kohteessa, missä on kerran aikaisemmin laitettu väliseinä paikalleen irronneen vesikourun takia (kuljettajan tieto). Kohde on kahden kerrostalon välissä, mikä tuulisella kelillä tarkoittaa ns. tuulutunneli olosuhteita.

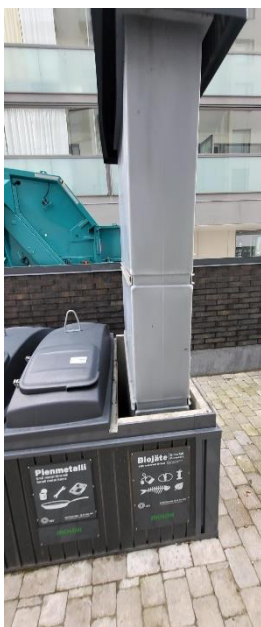
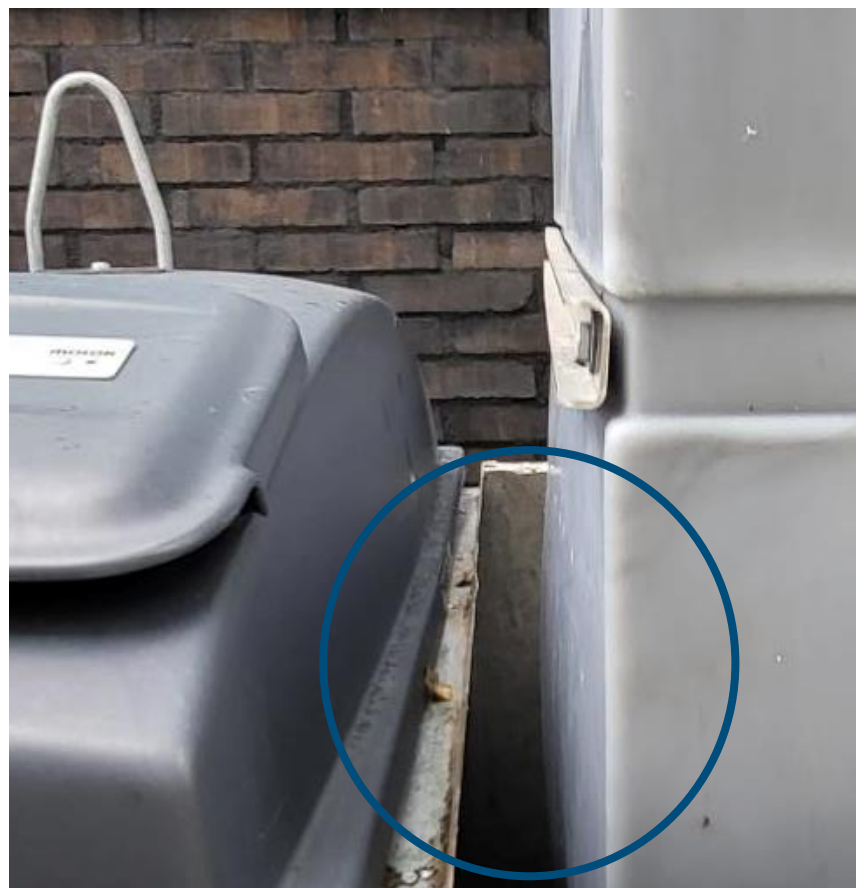
Nostettavassa biojätessä on paljon ulokkeita mitkä voivat ottaa kiinni väliseinän päällä olevaan vesikouruun

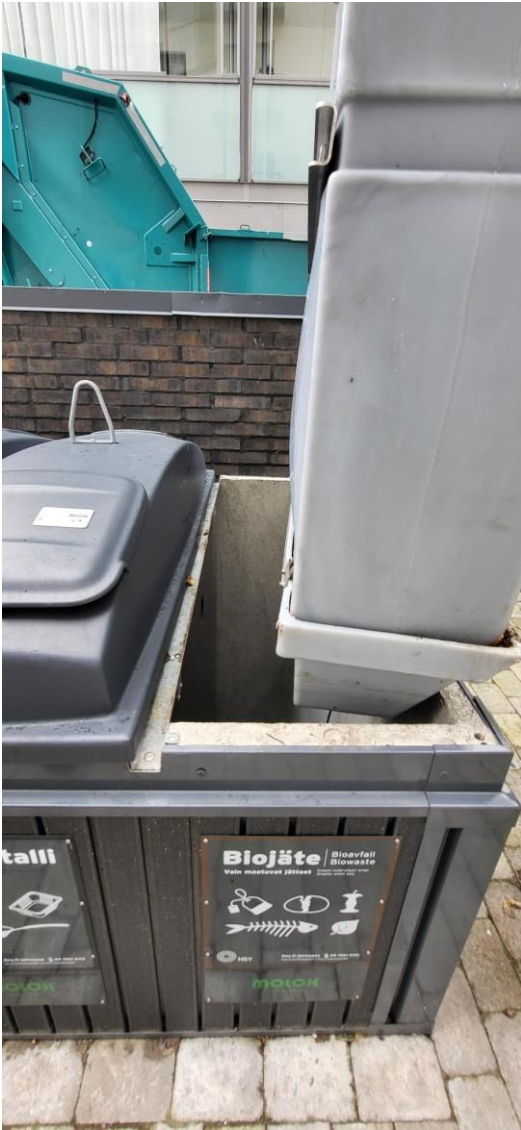
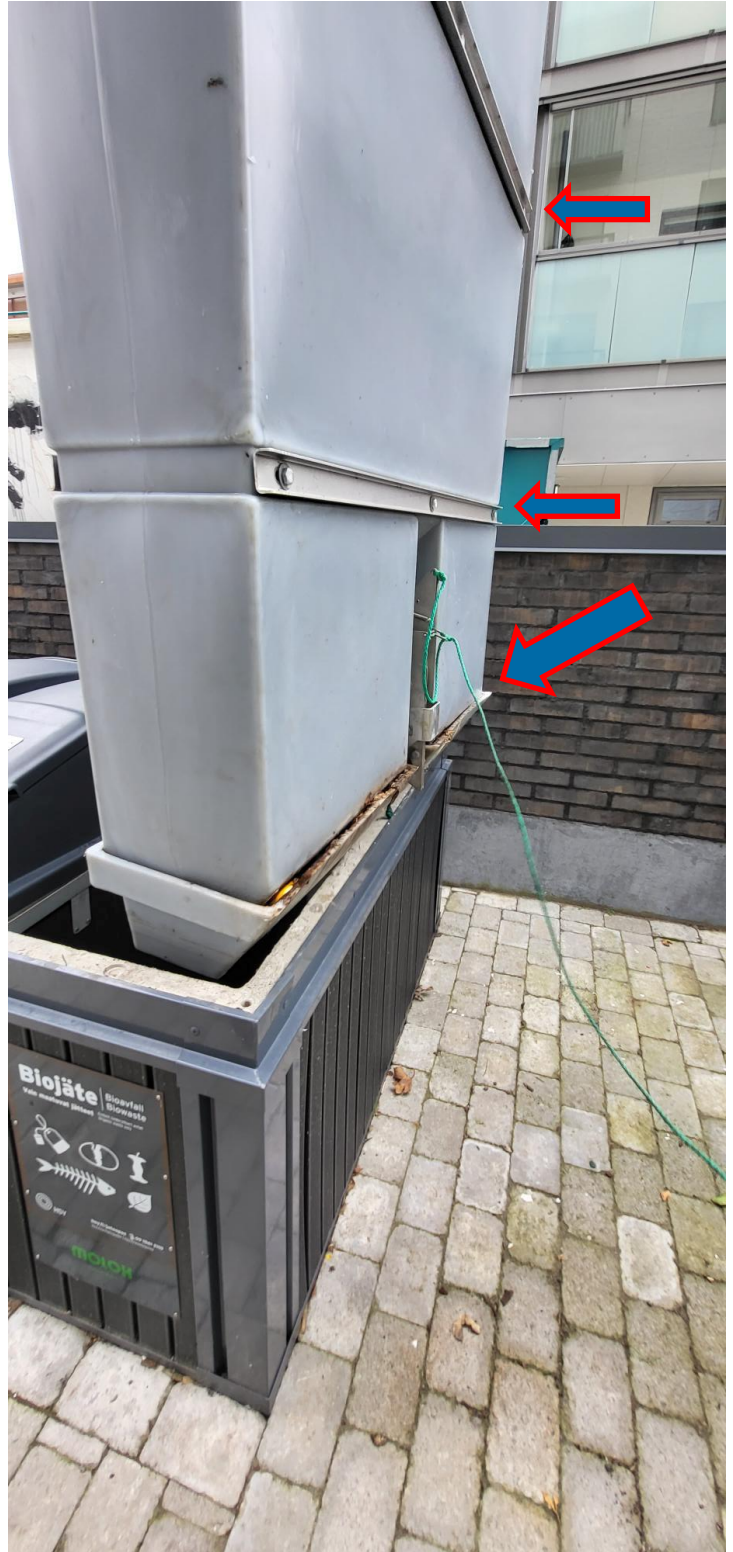
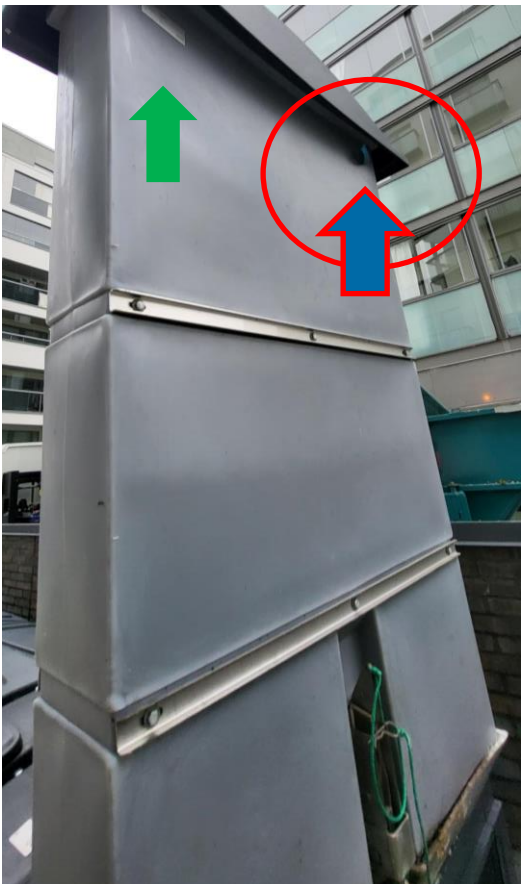
Mikäli kohteessa nostettava säiliö on toisin päin, niin vasemmanpuoleisen kuvan ulokkeita on todella paljon (Punainen/sininen nuoli). Nämä ulokkeet voivat ottaa kiinni väliseinään.

Biojätteen laukaisunarun kiinnike on väärällä puolella; narun olisi hyvä olla nostopuolella (punainen ympyrä kertoo, missä naru nyt on ja vihreä, mihin kuljettajat tätä toivovat). Jos säiliön kääntää toisin päin, täyttöluukku ei osu oikein.

Täsmävalvonnassa ei havaittu puutteita kuljettajien työtavoissa. Syväkeräysastiat tyhjennettiin ohjeiden mukaisesti. Kuljettajien ja jätehuoltoasiamiesten tekemien havaintojen pohjalta HSY huomauttaa Kirkkonummen ja pääkaupunkiseudun jätehuoltomääräyksien noudattamisesta syväkeräysastioita asennettaessa. Tyhjennykset pitää pystyä suorittamaan esteettömästi ja työturvallisesti. Tyhjennyksessä nostettava säiliö on altis tuulelle. Itse tyhjennystyössä voi tulla myös muita häiritseviä tekijöitä, jotka on hyvä huomioida syväkeräysastian tuotekehitystyössä (ulokkeet, narut jne).

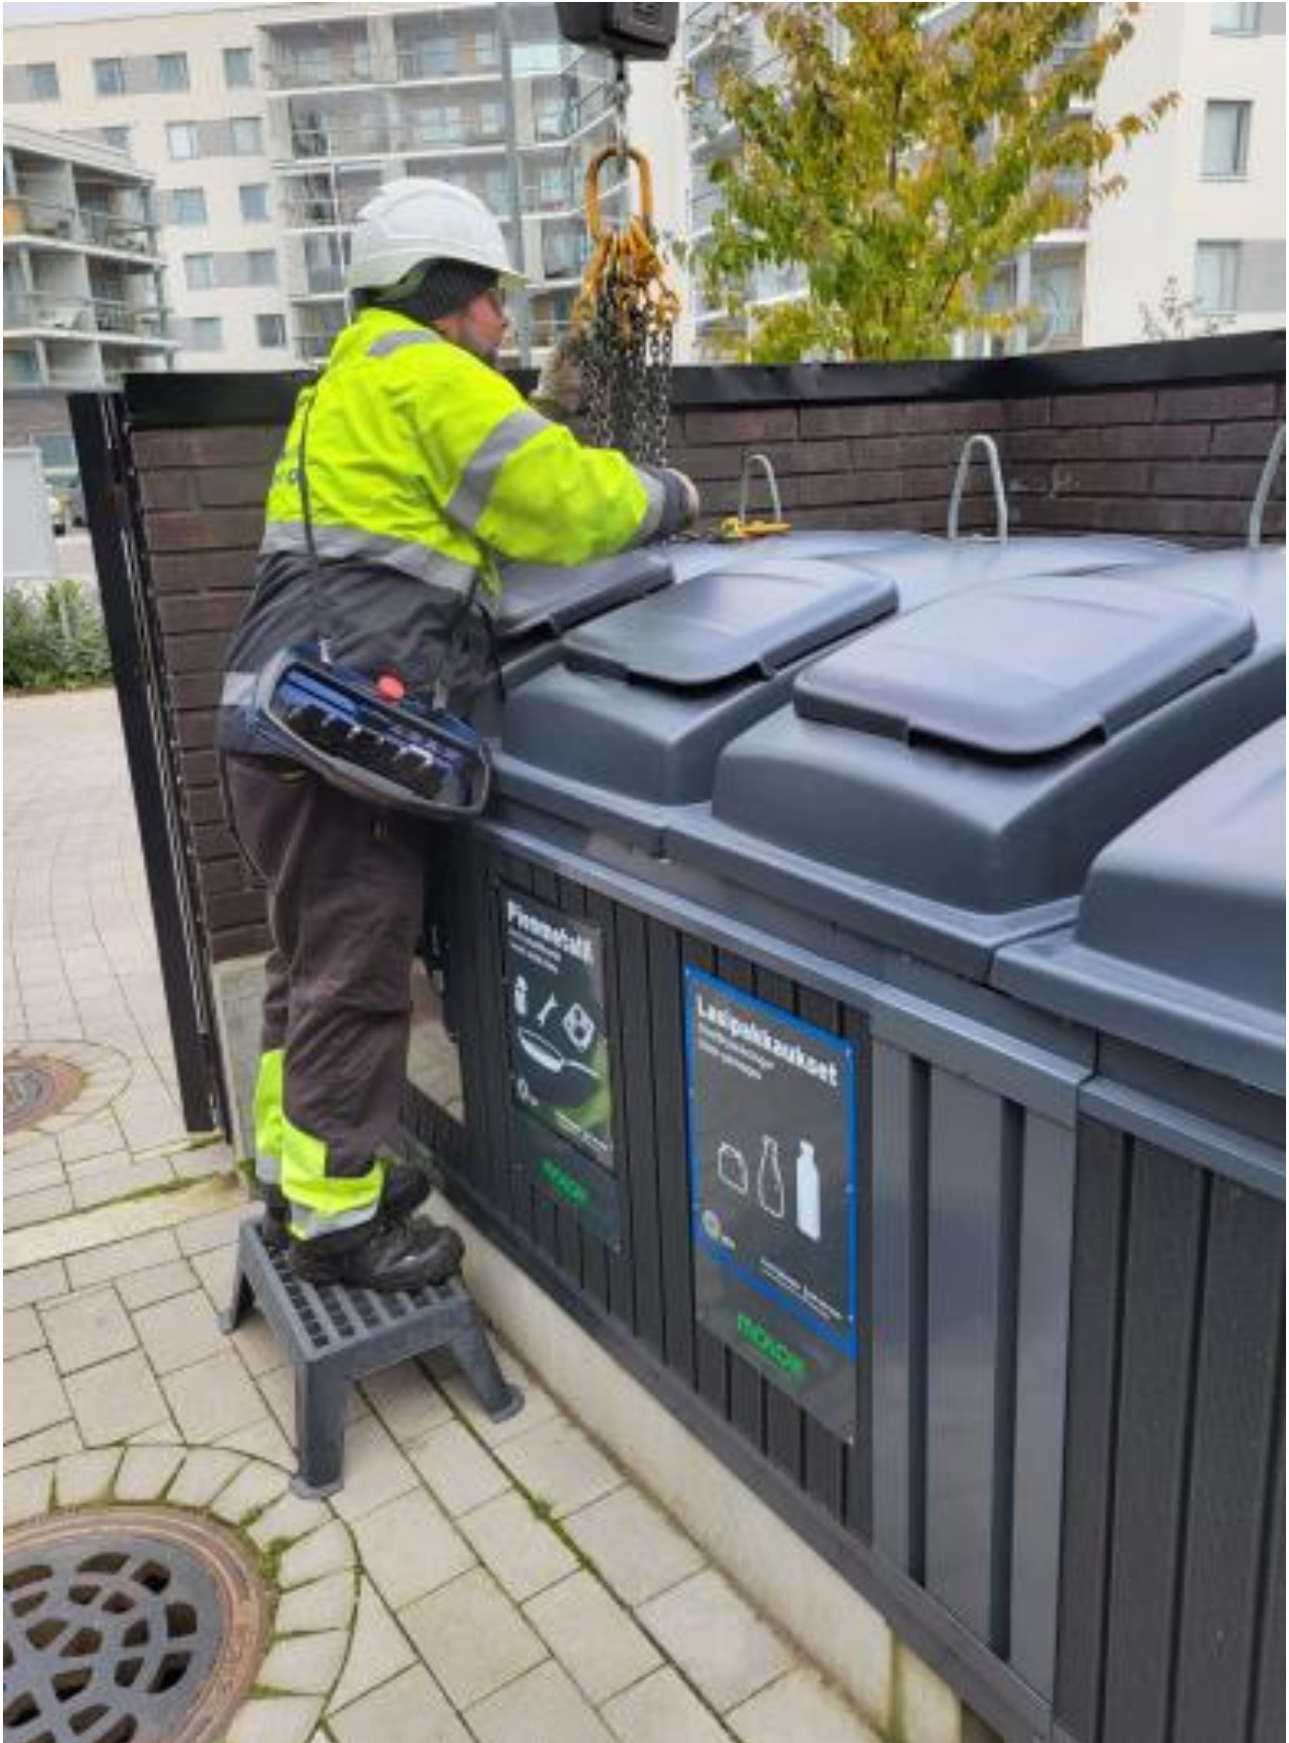
Toinen kuljettajien palaute koski **syväjätesäiliöiden asennusta**. Asennus on tehty niin korkealle, että kuljettajalla ei ole mahdollista saada nostokoukkuja paikalleen ilman apuvälinettä (esimerkkikuva Uno Kailaankatu 6, Espoo).

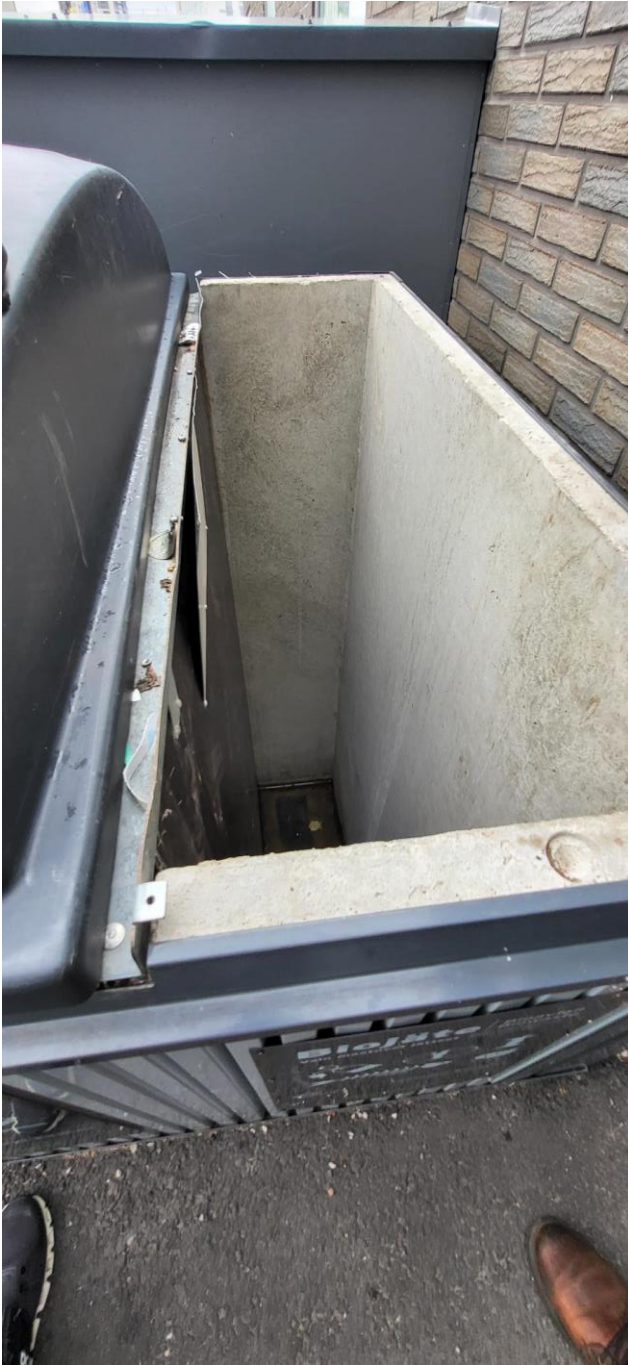
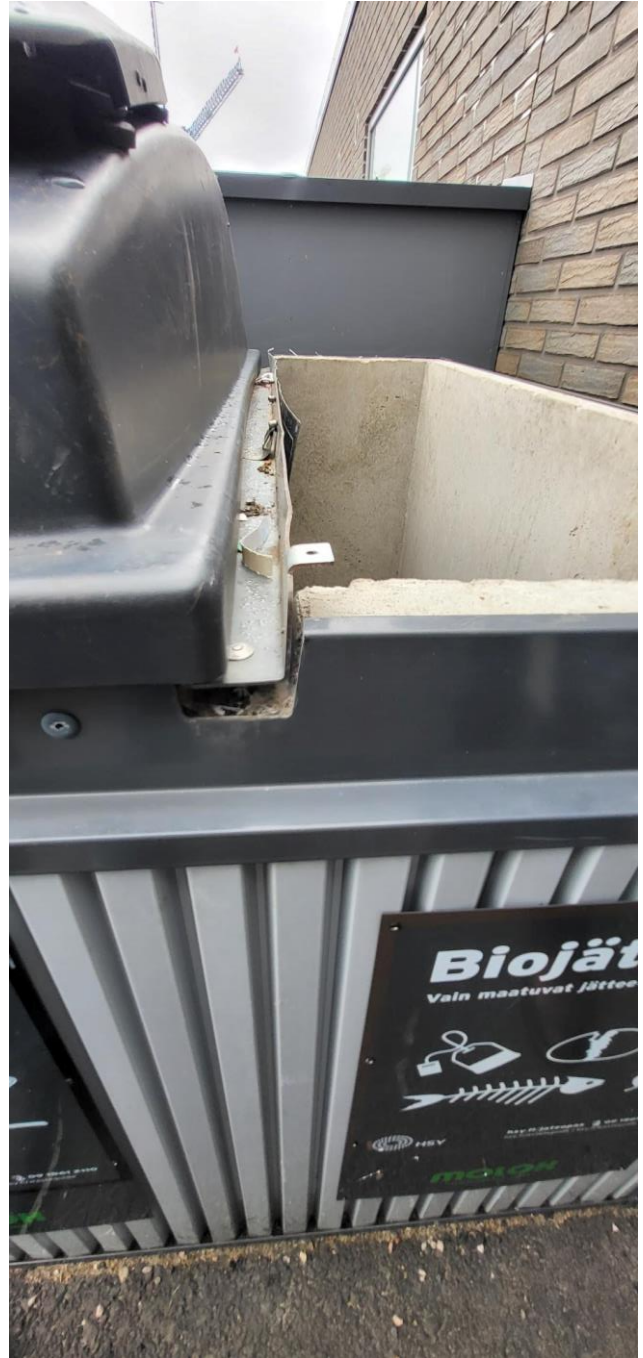
Esimerkiksi kohde Uuno Kailaan katu 7, Espoo - Säiliön asennus on tehty liian lähelle rakenteita ja kuljettajalla on tämän takia vaikeuksia saada biojättesäiliön kovasäiliön tyhjennystä tehtyä niin, että säiliö osuisi rakenteisiin. Oikealla puolella olevan rakennuksen peltiräystä tulee myös hyvin lähelle. Lisäksi takana pellillä vuorattu aitamuri on hyvin lähellä.

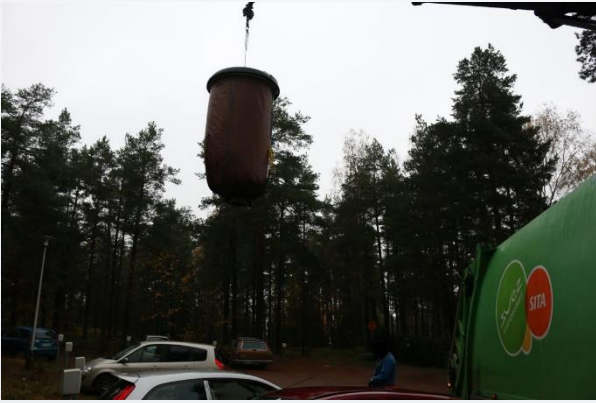
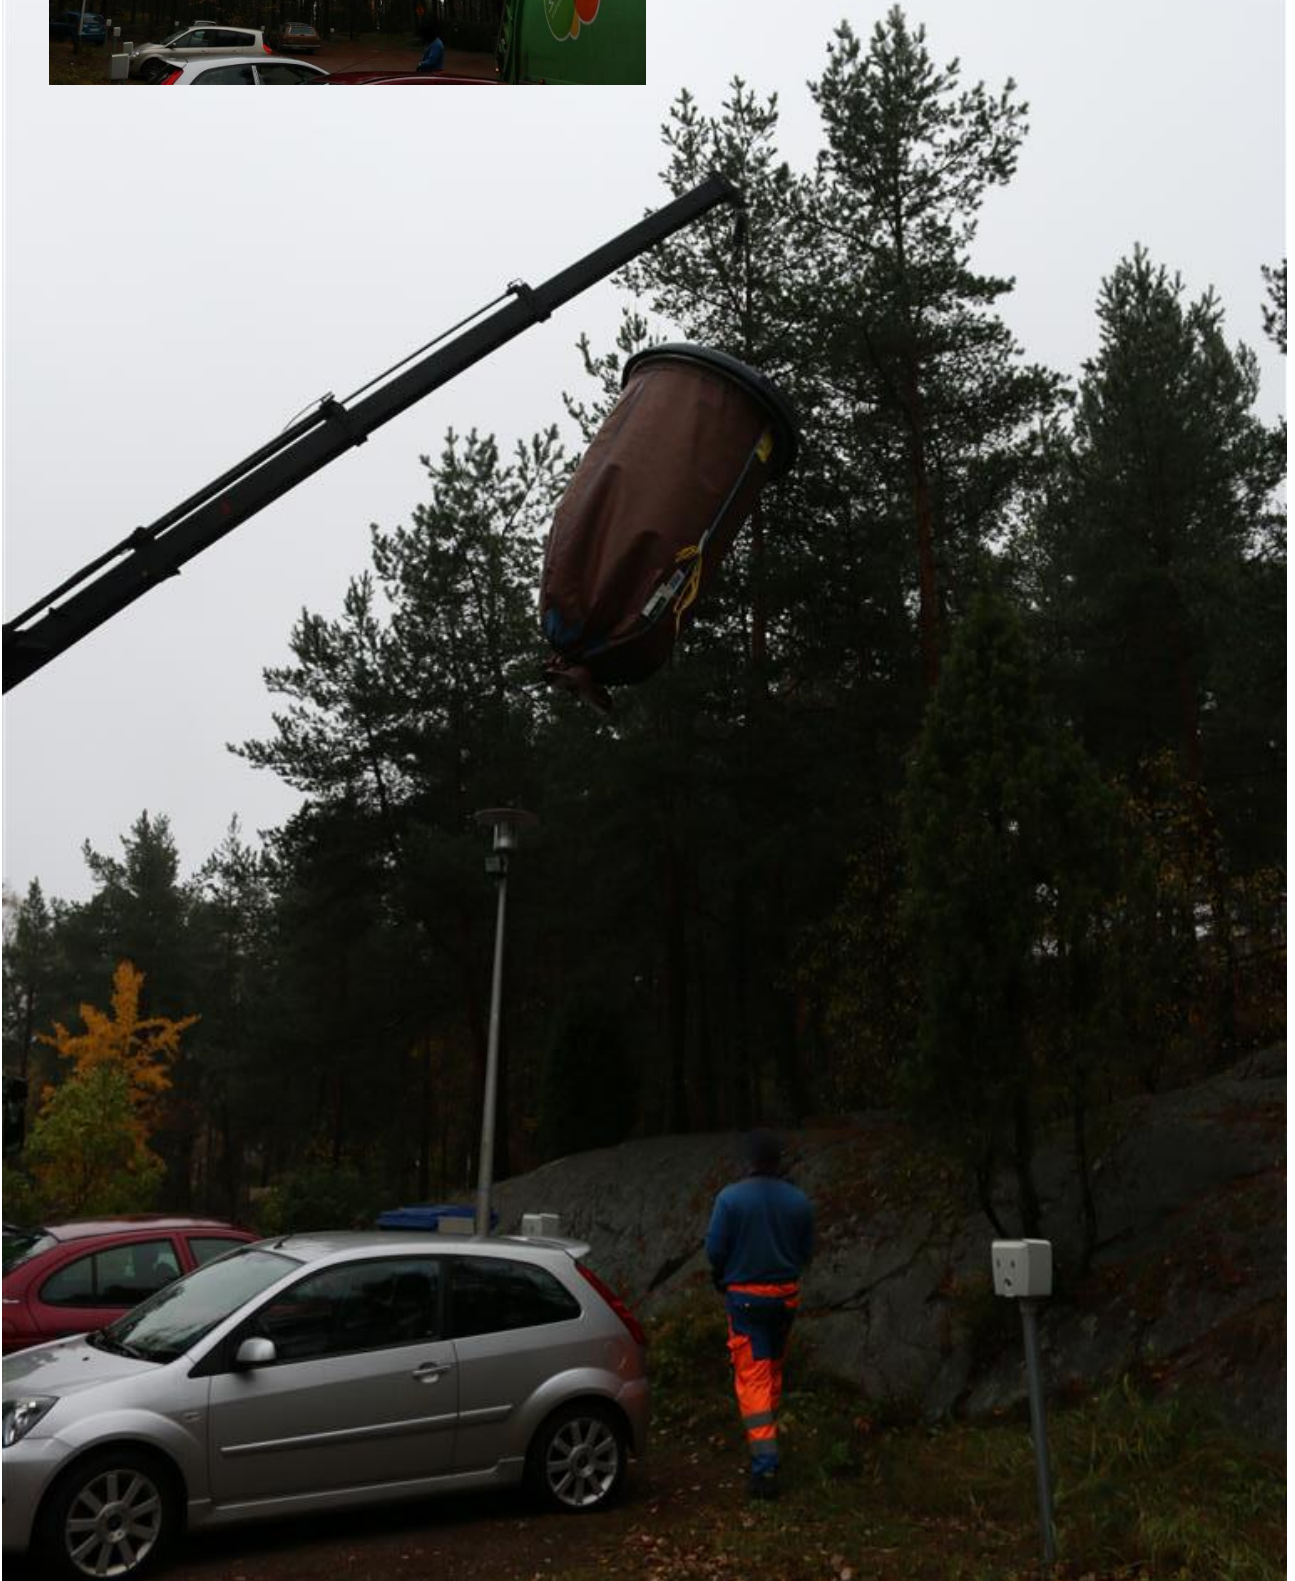
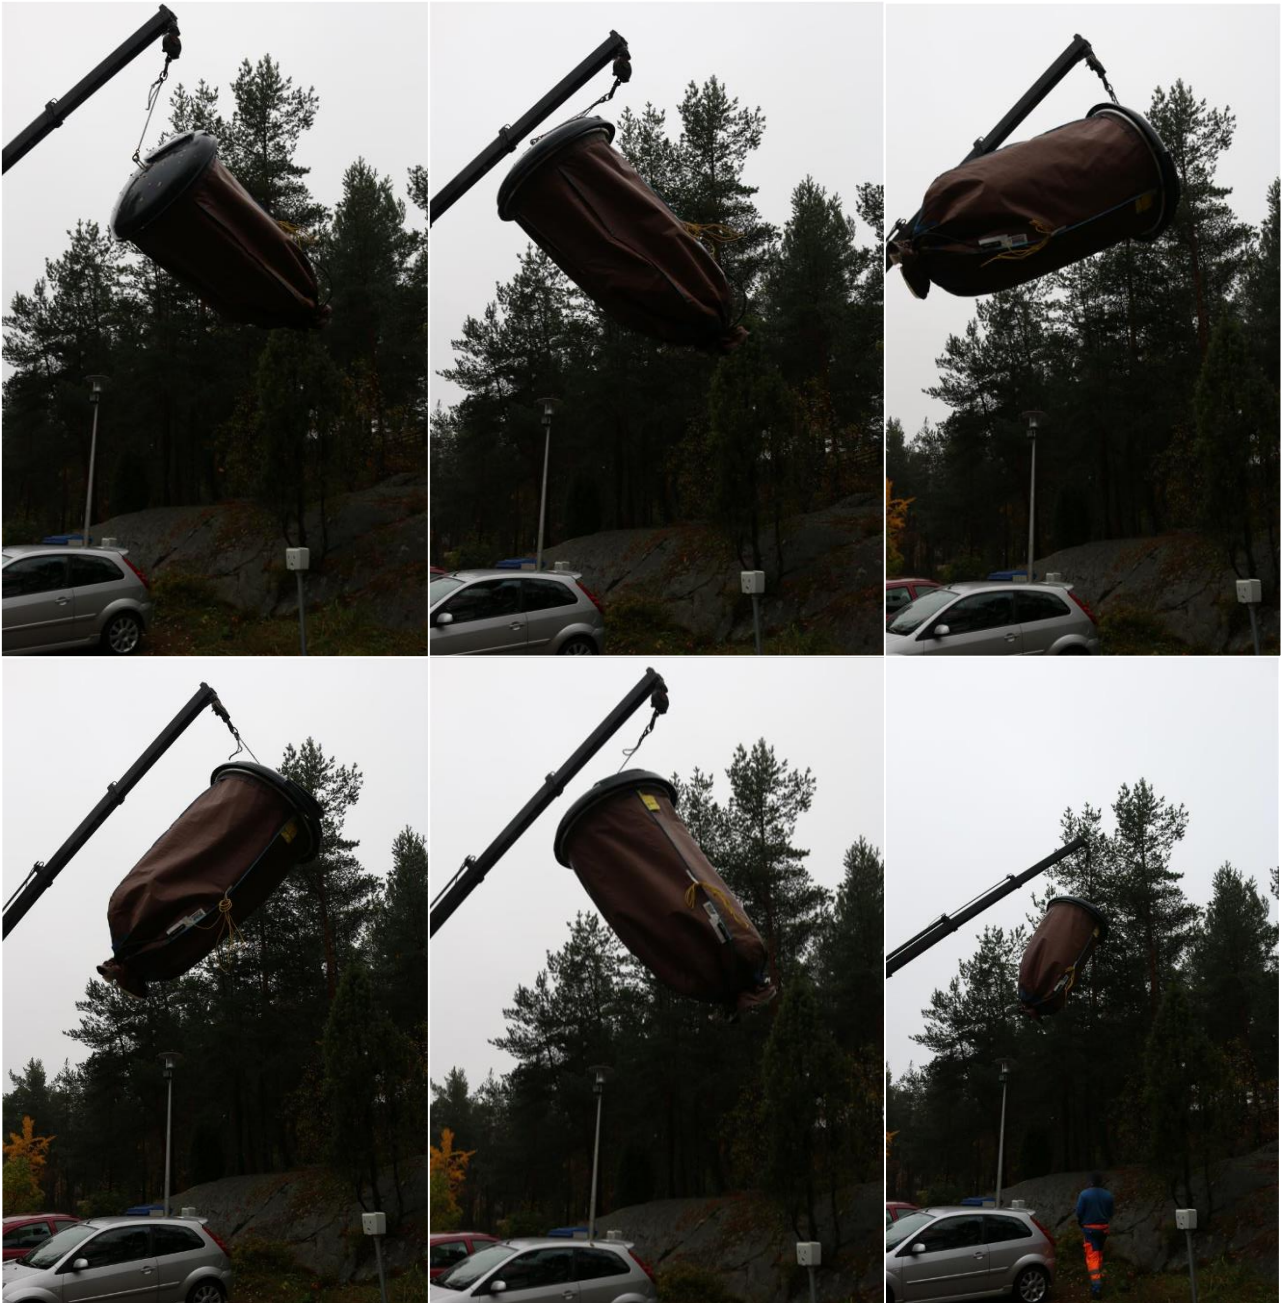
Lopuksi liitteenä kuvia kohteesta, mistä näkee hyvin, miten tuulinen päivä vaikuttaa säiliön tyhjennykseen.
